# KATALOG DER GEMÄLDE

an den
Brüstungen
der Südempore

# SÜDEMPORE - GEMÄLDE

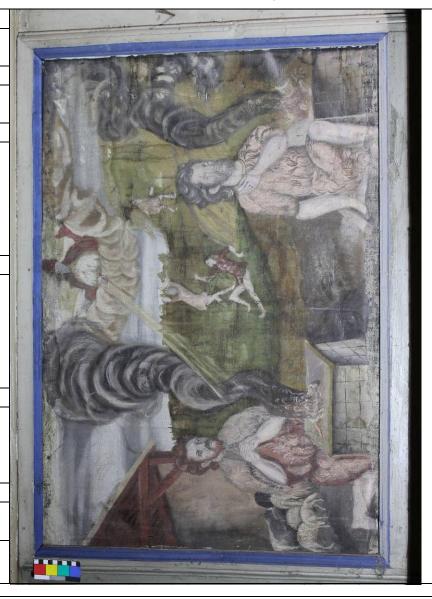
Bretter vertikal, anderes Rahmenprofil als übrige Brüstung feinfädige locker gewebte Leinwand, Köper, Fadenzahl 15 x 19 je cm² linker Rand mit vertikaler Naht

dünn aber kompakt, teilweise leinwandsichtig übermalte Leinwandschäden

rechts mehrere horizontale Risse oberer Rand wellig mit sichtbarer Nagelung unterer Rand mit mehreren Leinwandschäden

•	0,5
Demontage / Remontage der Rahmung	2
Behandlung der Leinwand: Ablösen von der Brüstung, sicherer	
Transport, Reinigung, Risssicherung, ggf. Einsetzen von	13 + Materialkosten
Leinwandintarsien, Doublierung mit BEVA auf vorbehandelter Leinwand	15 + MaterialKosten
(vorgespannt, gebrüht, vorgeleimt), Rücktransport, Aufspannen	
Retuschen mit Acrylfarben einschließlich evtl. notwendiger	
Kittungen/Grundierungen	18
ggf. Untersuchung und Erfassung der unter der Leinwand liegenden	
Brüstungsbemalung	8
Festigung der Malereireste	
Retusche / Neufassung Rahmung	2/2
notabolic , modiaboding mailling

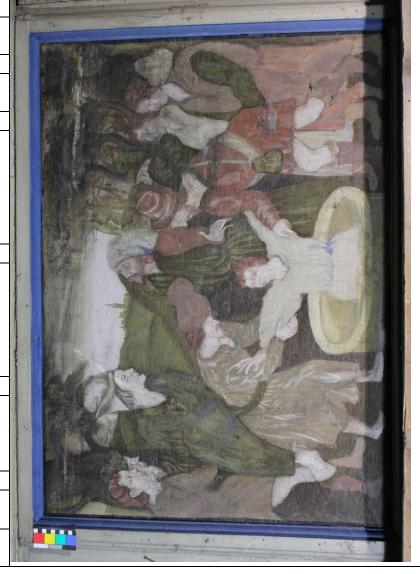
oben links 19 cm breiter klaffender Riss, mit Leinwand unterklebt 50 cm breite Risszone oben rechts, mit Leinwand unterklebt 2 weitere größere Rissbereiche mit verklebten Fasern, dennoch klaffend 4 Löcher

Zustand Malerei	
Oberfläche:	
verstaubt	
<u>Wasserflecken:</u>	
Lockerungen/Verluste / Abschürfungen / Kratzer:	
Weißbereiche und blaue Schattenlinien leicht pudernd, Blau fast verlorer	1
blauweißes Gewand des Josef stark abgrieben/abgepudert	
grauweiße Bereiche (Z.B. Turban) stark reduziert	
Verluste im Umfeld der Risse	
leinwandsichtige Kratzspuren	
V''' /ÜL L /D L L	
<u>Kittungen /Übermalungen/Retuschen:</u>	
Reinigungs- und Sicherungsmaßnahmen während der Erfassung	Datum
Staub und Schmutz abgesaugt	9.8.11
Staub und Schmutz abgesaugt	3.0.11
Maßnahmenkonzeption:	
notwendige Restaurierungsmaßnahmen	geschätzter Aufwand in Stunden
trockene Oberflächenreinigung (Radieren mit Akapad, Saugen)	<b>G</b>
vorsichtige nebelfeuchte Oberflächenreinigung	1
Entfernung von Flecken mit verdünnter Ammoniaklösung	
Enternang von Freeken mit verdamter Ammoniakiosang	
mechanische Entfernung von Flecken, Kittungen, Retuschen	
Malachichtfoetigung mit Klusal

Malschichtfestigung mit Klucel	2
Holzhärtung durch Tränkung mit Paraloidlösung	
100 L 101 T 10	
Kittung des hölzernen Trägers	
Demontage / Remontage der Rahmung	2
	2
Behandlung der Leinwand: Ablösen von der Brüstung, sicherer	
Transport, Reinigung, Risssicherung, ggf. Einsetzen von	22   Matarialka atau
Leinwandintarsien, Doublierung mit BEVA auf vorbehandelter Leinwand	22 + Materialkosten
(vorgespannt, gebrüht, vorgeleimt), Rücktransport, Aufspannen	
Retuschen mit Acrylfarben einschließlich evtl. notwendiger	
Kittungen/Grundierungen	24
<u> </u>	
ggf. Untersuchung und Erfassung der unter der Leinwand liegenden	
Brüstungsbemalung	8
Festigung der Malereireste	
Potuccho / Noufoccuna Poharra	2/2
Retusche / Neufassung Rahmung	2/2
<u>L</u>	i e

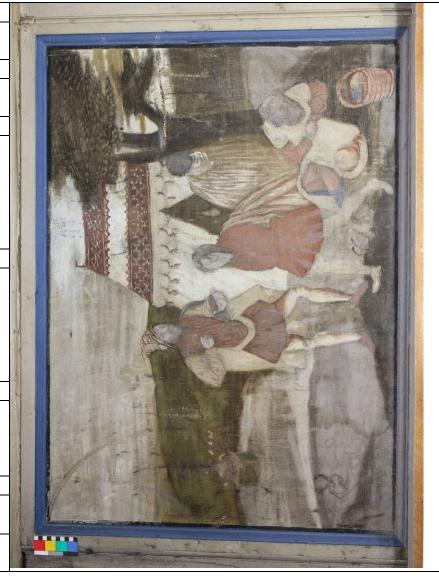
kräftige ungleichmäßig gewebte Leinwand, Köper, mit deutlichen Webfehlern, Fadenzahl 17 x 19 je cm² in rechter oberer Ecke rechteckige Leinwandanstückung mehrere übermalte Leinwandschäden

linkes Bildviertel mit zahlr. vertikalen Rissen, teilw. ausgefasert, teilw. übermalt, unter Spannung klaffend Naht der Anstückung zur Hälfte aufgegangen, davon ausgehend 4 bis zu 11 cm lange Risse, Bereich auf dem Holz angeleimt

oberer Bereich mit mehreren Vertikalrissen, überkittet und z.T. mit Leinwand unterklebt

Kittung des hölzernen Trägers, sonstige Maßnahmen am Holz	2
D / /D / L D /	_
Demontage / Remontage der Rahmung	2
Behandlung der Leinwand: Ablösen von der Brüstung, sicherer	
Transport, Reinigung, Risssicherung, ggf. Einsetzen von	
Leinwandintarsien, Doublierung mit BEVA auf vorbehandelter Leinwand	18 + Materialkosten
(vorgespannt, gebrüht, vorgeleimt), Rücktransport, Aufspannen	
Datus ahan mit Asmilfankan aina ahli a Oli ahasuti matusan dinan	
Retuschen mit Acrylfarben einschließlich evtl. notwendiger	18
Kittungen/Grundierungen	10
ggf. Untersuchung und Erfassung der unter der Leinwand liegenden	
Brüstungsbemalung	8
Festigung der Malereireste	
Retusche / Neufassung Rahmung	2/2

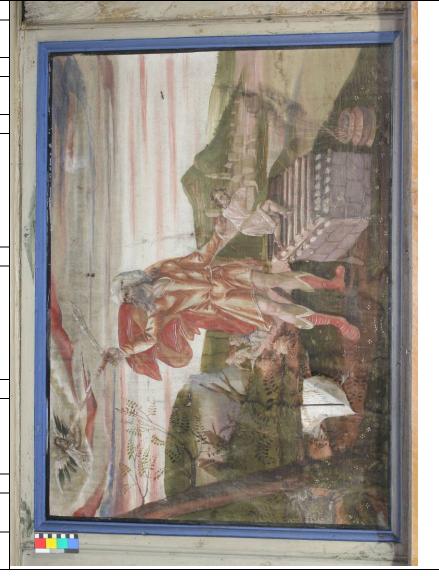
sehr großer klaffender aufgeklappter Riss

9 Risse und Löcher, klaffend

mechanische Entierhang von Fiecken, Mittangen, Netaschen	1
Malschichtfestigung mit Klucel	2
	L
Holzhärtung durch Tränkung mit Paraloidlösung	1
Vince de Lileum en Tribuen	
Kittung des hölzernen Trägers	0,5
Demontage / Remontage der Rahmung	
bemontage / Nemontage der nammang	2
Behandlung der Leinwand: Ablösen von der Brüstung, sicherer	
Transport, Reinigung, Risssicherung, ggf. Einsetzen von	
Leinwandintarsien, Doublierung mit BEVA auf vorbehandelter Leinwand	13 + Materialkosten
(vorgespannt, gebrüht, vorgeleimt), Rücktransport, Aufspannen	
Retuschen mit Acrylfarben einschließlich evtl. notwendiger	
Kittungen/Grundierungen	14
ggf. Untersuchung und Erfassung der unter der Leinwand liegenden	_
Brüstungsbemalung	8
Festigung der Malereireste	
	2 / 2
Retusche / Neufassung Rahmung	2/2

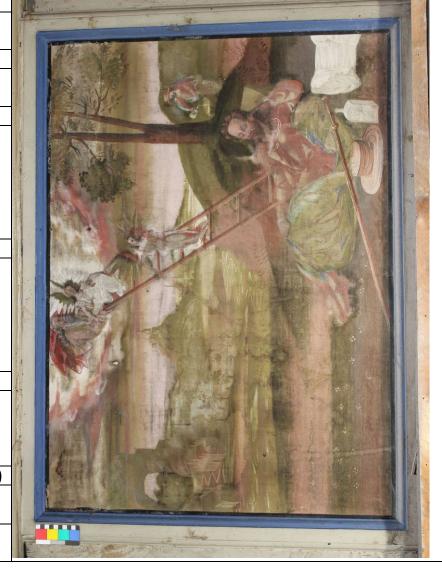
alte übermalte Leinwandschäden

einzelne Anobienausfluglöcher ca. 20 Löcher und Risse, klaffend, tlw. unter Spannung !!! eine Nagelspitze von hinten

Holzhärtung durch Tränkung mit Paraloidlösung	
Kittung des hölzernen Trägers, sonstige Maßnahmen am Träger	0,5
Demontage / Remontage der Rahmung	2
	2
<u>Behandlung der Leinwand:</u> Ablösen von der Brüstung, sicherer Transport, Reinigung, Risssicherung, ggf. Einsetzen von	
Leinwandintarsien, Doublierung mit BEVA auf vorbehandelter Leinwand	11 + Materialkosten
(vorgespannt, gebrüht, vorgeleimt), Rücktransport, Aufspannen	
Retuschen mit Acrylfarben einschließlich evtl. notwendiger	
Kittungen/Grundierungen	11
ggf. Untersuchung und Erfassung der unter der Leinwand liegenden	0
Brüstungsbemalung Festigung der Malereireste	8
i estiguity del malerelleste	
Retusche / Neufassung Rahmung	2 / 2

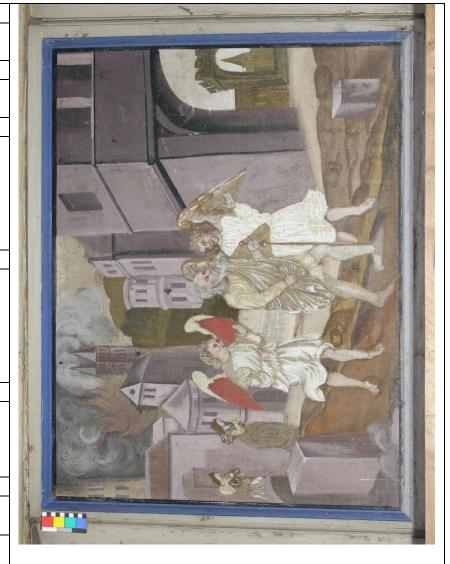
Brüstungsbrett mit Ausbruch/Beschädigung

Zustand Malerei	
Oberfläche:	
verschmutzt, Farbkleckerspuren, graue Beläge	
<u>Wasserflecken:</u>	
Lockerungen/Verluste / Abschürfungen / Kratzer:	
rechts mehrere leinwandsichtige Abschürfungen	
pastose Wolke oben links krakeliert	
Kittungen /Übermalungen/Retuschen:	
nittangen / obermalangen/netaschen.	
Reinigungs- und Sicherungsmaßnahmen während der Erfassung	Datum
Staub und Schmutz abgesaugt	9.8.11
Maßnahmenkonzeption:	
notwendige Restaurierungsmaßnahmen	geschätzter Aufwand in Stunden
trockene Oberflächenreinigung (Radieren mit Akapad, Saugen)	1
vorsichtige nebelfeuchte Oberflächenreinigung	2
Entfernung von Flecken mit verdünnter Ammoniaklösung	_
Little Hung von Flecken hilt verdumter Ammoniakiosung	
mechanische Entfernung von Flecken, Kittungen, Retuschen	1
Malschichtfestigung mit Klucel	
	1
Holzhärtung durch Tränkung mit Paraloidlösung	
Kittung des hölzernen Trägers, sonstige Maßnahmen am Träger	0,5
	0,5
Demontage / Remontage der Rahmung	2

Behandlung der Leinwand: Ablösen von der Brüstung, sicherer	
Transport, Reinigung, Risssicherung, ggf. Einsetzen von	45 . M
Leinwandintarsien, Doublierung mit BEVA auf vorbehandelter Leinwand	15 + Materialkosten
(vorgespannt, gebrüht, vorgeleimt), Rücktransport, Aufspannen	
Retuschen mit Acrylfarben einschließlich evtl. notwendiger	
Kittungen/Grundierungen	4
ggf. Untersuchung und Erfassung der unter der Leinwand liegenden	
Brüstungsbemalung	8
Festigung der Malereireste	J
Retusche / Neufassung Rahmung	2 / 2

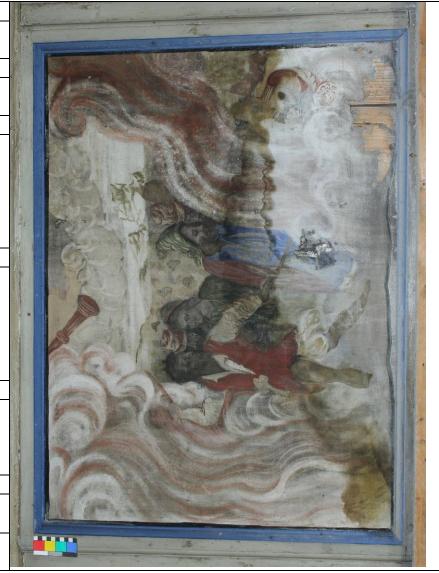
oben mittig mehrere Löcher, in Bildmitte mehrere Löcher und Risse unten mittig Leinwand zerfetzt und an Rückwand geklebt, schwarz verschmutzte Ränder rechte untere Ecke total zerrissen, große Fehlstelle unterer Spannrand aus der Rahmung herausgerissen, Leinwand durch Feuchteeinwirkung geschrumpft

am stärksten beschädigtes Bild, weil Darstellung zum Teil verloren!

notwendige Restaurierungsmaßnahmen	geschätzter Aufwand in Stunden
trockene Oberflächenreinigung (Radieren mit Akapad, Saugen)	1
vorsichtige nebelfeuchte Oberflächenreinigung	
Entfernung von Flecken mit verdünnter Ammoniaklösung	1
mechanische Entfernung von Flecken, Kittungen, Retuschen	
Malschichtfestigung mit Klucel	6
Holzhärtung durch Tränkung mit Paraloidlösung	1
Kittung des hölzernen Trägers, sonstige Maßnahmen am Träger	1
Demontage / Remontage der Rahmung	2
Behandlung der Leinwand: Ablösen von der Brüstung, sicherer Transport, Reinigung, Risssicherung, ggf. Einsetzen von Leinwandintarsien, Doublierung mit BEVA auf vorbehandelter Leinwand (vorgespannt, gebrüht, vorgeleimt), Rücktransport, Aufspannen	18 + Materialkosten
Retuschen mit Acrylfarben einschließlich evtl. notwendiger Kittungen/Grundierungen	24
ggf. Untersuchung und Erfassung der unter der Leinwand liegenden Brüstungsbemalung Festigung der Malereireste	8

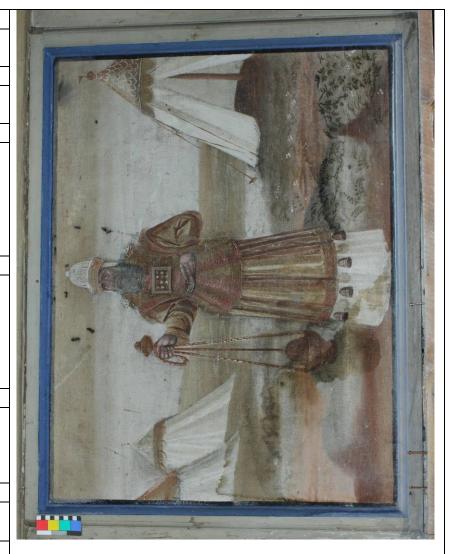
vmtl. größerer Ausbruch unter linker untere Ecke und vorstehende Splitter

2 Beulen durch Holzschäden dahinter

Kittung des hölzernen Trägers, sonstige Maßnahmen am Träger	
Rittung des noizemen Tragers, sonstige Mabilannien am Trager	3
Demontage / Remontage der Rahmung	2
	-
Behandlung der Leinwand: Ablösen von der Brüstung, sicherer	
Transport, Reinigung, Risssicherung, ggf. Einsetzen von	12 + Materialkosten
Leinwandintarsien, Doublierung mit BEVA auf vorbehandelter Leinwand	12 i Materialkosteri
(vorgespannt, gebrüht, vorgeleimt), Rücktransport, Aufspannen	
Retuschen mit Acrylfarben einschließlich evtl. notwendiger	
Kittungen/Grundierungen	4
ggf. Untersuchung und Erfassung der unter der Leinwand liegenden	
Brüstungsbemalung	8
Festigung der Malereireste	
Retusche / Neufassung Rahmung	2/2
notasene / neurassang namnang

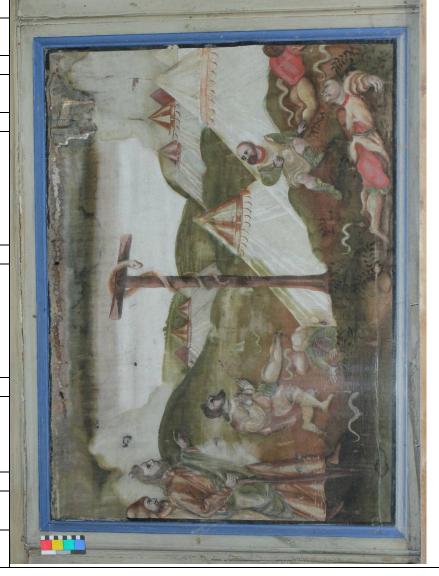
- 15 Löcher in linker Bildhälfte, teilweise rostigbraun gerändert
- 1 kleiner Loch und mehrere Anobienausfluglöcher auf linker Seite oben auf fast ganzer Breite durchlaufender stark ausgefaserter Riss mit größerer Fehlstelle links über vorstehendem Holzspan Teile der Leinwand aufs Holz geklebt

Zustand Malerei	
Oberfläche:	
stark verschmutzt	
Wasserflecken:	
unterer Rand mit einzelnen Flecken	
obere Randzone mit dunklen Rändern	
Ladiaming an Markinta / Abashintungan / Kratean	
Lockerungen/Verluste / Abschürfungen / Kratzer: blaue Schattenlinien z.T. abgefallen (nun leinwandsichtig)	
zahlreiche Kratzer und Abschürfungen	
extreme Verluste im Umfeld der Leinwandschäden (im Himmel)	
extreme veriuste iiii oiineid der Leinwandschaden (iiii mininer)	
Kittungen /Übermalungen/Retuschen:	
oberer Bildrand 12 cm breit dunkel verfärbt, fleckig (ölig?)	
Reinigungs- und Sicherungsmaßnahmen während der Erfassung	Datum
Staub und Schmutz abgesaugt	9.8.11
M 0 1 1 1 11	
Maßnahmenkonzeption:	
notwendige Restaurierungsmaßnahmen	geschätzter Aufwand in Stunden
trockene Oberflächenreinigung (Radieren mit Akapad, Saugen)	1
vorsichtige nebelfeuchte Oberflächenreinigung	1
Entfernung von Flecken mit verdünnter Ammoniaklösung	
mechanische Entfernung von Flecken, Kittungen, Retuschen

Malschichtfestigung mit Klucel	3
Holzhärtung durch Tränkung mit Paraloidlösung	
Kittung des hölzernen Trägers, sonstige Maßnahmen am Träger	3
Demontage / Remontage der Rahmung	2
Behandlung der Leinwand: Ablösen von der Brüstung, sicherer	
Transport, Reinigung, Risssicherung, ggf. Einsetzen von	
Leinwandintarsien, Doublierung mit BEVA auf vorbehandelter Leinwand	18 + Materialkosten
(vorgespannt, gebrüht, vorgeleimt), Rücktransport, Aufspannen	
Retuschen mit Acrylfarben einschließlich evtl. notwendiger	
Kittungen/Grundierungen	18
ant Hatanarahanan and Entransarahan dan adalah dan dalah dan	
ggf. Untersuchung und Erfassung der unter der Leinwand liegenden	0
Brüstungsbemalung	8
Festigung der Malereireste	
Retusche / Neufassung Rahmung	2/2
, , , , , , , , , , , , , , , , , , ,

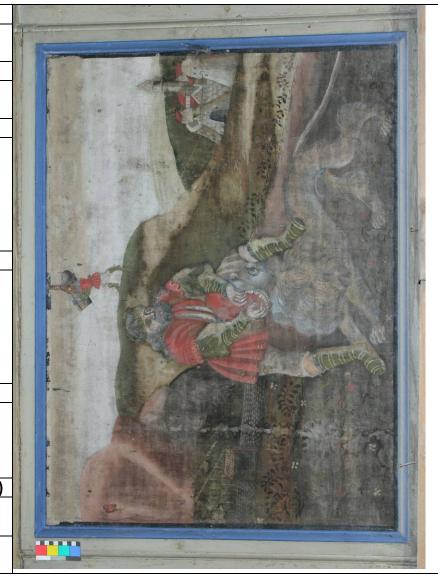
28 kleinere Löcher und Risse (unter Spannung stehend)

4 größere Leinwandausrisse oben mittig mit bildwichtigem Verlust

Demontage / Remontage der Rahmung	2
Behandlung der Leinwand: Ablösen von der Brüstung, sicherer Transport, Reinigung, Risssicherung, ggf. Einsetzen von Leinwandintarsien, Doublierung mit BEVA auf vorbehandelter Leinwand (vorgespannt, gebrüht, vorgeleimt), Rücktransport, Aufspannen	12 + Materialkosten
Retuschen mit Acrylfarben einschließlich evtl. notwendiger Kittungen/Grundierungen	10
ggf. Untersuchung und Erfassung der unter der Leinwand liegenden Brüstungsbemalung Festigung der Malereireste	8
Retusche / Neufassung Rahmung	2/2

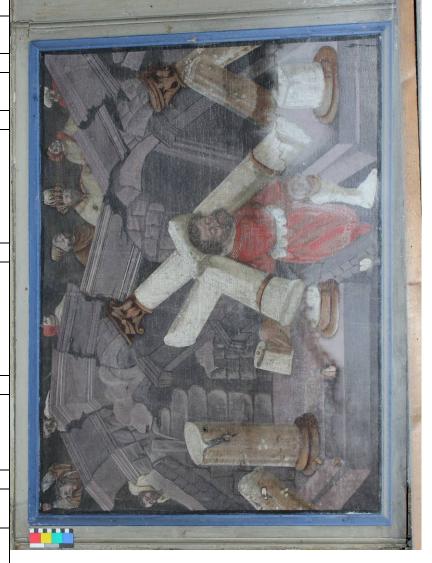
größere gekittete und hinterklebte Leinwandschäden bemalt

7.ushusenangen in tronssereichen	
Lockerungen/Verluste / Abschürfungen / Kratzer:	
ausgewaschene Weißbereiche mit akuten Lockerungen	
blauer Gürtel des Simson stark reduziert	
Kittungen /Übermalungen/Retuschen:	
Reinigungs- und Sicherungsmaßnahmen während der Erfassung	Datum
Staub und Schmutz abgesaugt	9.8.11
Staub und Schindtz abgesaugt	9.8.11
Maßnahmenkonzeption:	
notwendige Restaurierungsmaßnahmen	geschätzter Aufwand in Stunden
trockene Oberflächenreinigung (Radieren mit Akapad, Saugen)	1
	ı
vorsichtige nebelfeuchte Oberflächenreinigung	2
Entfernung von Flecken mit verdünnter Ammoniaklösung	
mechanische Entfernung von Flecken, Kittungen, Retuschen	
Malschichtfestigung mit Klucel	2
	2
Holzhärtung durch Tränkung mit Paraloidlösung	
Kittung des hölzernen Trägers, sonstige Maßnahmen am Träger	2
	2
Demontage / Remontage der Rahmung	2
Behandlung der Leinwand: Ablösen von der Brüstung, sicherer	
Transport, Reinigung, Risssicherung, ggf. Einsetzen von

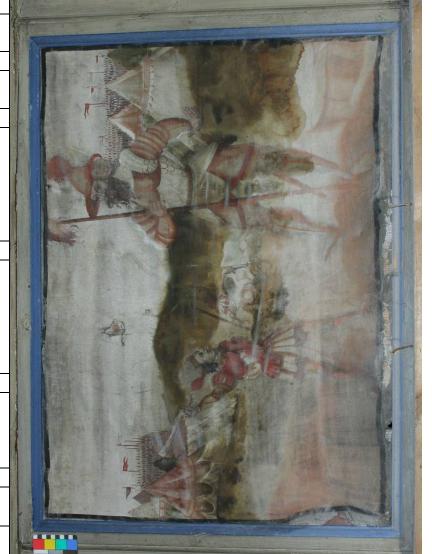
- 1 breite offene Fuge
- 2 grobe Ausbrüche / Schäden

2 große triangelförmige Schäden (über den Holzschäden)

mindestens 10 Löcher

unterer Rand und linke Ecke zerrissen, aus der Rahmung gerissen, Verluste an Randzone Leinwand sehr fragil und mürbe!

Zustand Malerei	
Oberfläche:	
verschmutzt, fleckig, Stockflecken, dicke Schmutzkrusten am unteren Ra	and
Wasserflecken:	
mittige Zone extrem braunfleckig	
Lockerungen/Verluste / Abschürfungen / Kratzer:	
Malschicht oberflächlich abpudernd, nicht abriebfest	
Malerei im unteren Drittel stark verwaschen	
Kittungen /Übermalungen/Retuschen:	
Attungen / Obermalangen/netuschen.	
Reinigungs- und Sicherungsmaßnahmen während der Erfassung	Datum
Staub und Schmutz abgesaugt, Rahmen demontiert (liegt auf dem Gesin	
Leinwand abgenommen und auf Platte montiert im Depot eingelagert	28.09.11
Lemwand abgenommen and aut i latte montiert im bepot emgelagert	20.03.11
Maßnahmenkonzeption:	
notwendige Restaurierungsmaßnahmen	geschätzter Aufwand in Stunden
trockene Oberflächenreinigung (Radieren mit Akapad, Saugen)	geschatzter Aufwahld in Stunden
trockene obernachemenngung (hadreren mit Akapad, Saugen)	
vorsichtige nebelfeuchte Oberflächenreinigung

Entfernung von Flecken mit verdünnter Ammoniaklösung	
mechanische Entfernung von Flecken, Kittungen, Retuschen	
meenanisene Entremany von Freeken, natuungen, netusenen	1
Malschichtfestigung mit Klucel	3
	3
Holzhärtung durch Tränkung mit Paraloidlösung	
Kittung des hölzernen Trägers, sonstige Maßnahmen am Träger	
Tillung des noizemen fragers, sonstige Plabhammen am frager	1
Demontage / Remontage der Rahmung	
Behandlung der Leinwand: Ablösen von der Brüstung, sicherer	
Transport, Reinigung, Risssicherung, ggf. Einsetzen von	9 + Materialkosten
Leinwandintarsien, Doublierung mit BEVA auf vorbehandelter Leinwand	9 + Materialkosten
(vorgespannt, gebrüht, vorgeleimt), Rücktransport, Aufspannen	
Retuschen mit Acrylfarben einschließlich evtl. notwendiger	
Kittungen/Grundierungen	6
g, <del>g</del>	
ggf. Untersuchung und Erfassung der unter der Leinwand liegenden	
Brüstungsbemalung	
Festigung der Malereireste	
Retusche / Neufassung Rahmung	2/2

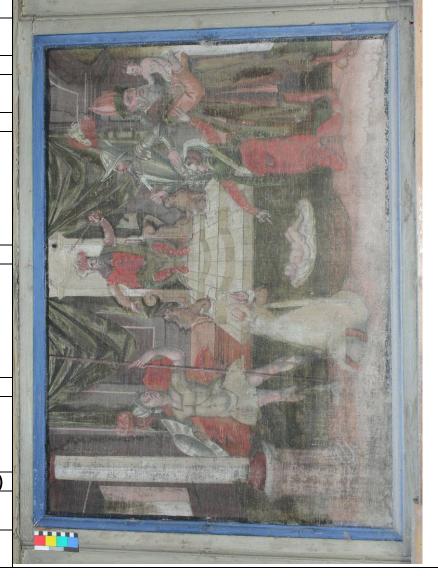
Zustand Malerei		
Oberfläche:		
verschmutzt, freiliegende Leinwandoberfläche dunkel verschmutzt, fleck	ig	
Wasserflecken:		
am rechten unteren Rand		
Umriss der Löwen dunkel gerändert		
vertikale Ränder an linker und rechter oberer Ecke		
Lockerungen/Verluste / Abschürfungen / Kratzer:		
untere Zone stark berieben		
V:44 /Ül /D-4		
Kittungen /Übermalungen/Retuschen:		
Reinigungs- und Sicherungsmaßnahmen während der Erfassung		Datum
Staub und Schmutz abgesaugt		8.8.11
<b>3 3</b>		
Maßnahmenkonzeption:		
notwendige Restaurierungsmaßnahmen	geschä	tzter Aufwand in Stunden
trockene Oberflächenreinigung (Radieren mit Akapad, Saugen)		1
. I it I to I di I		'
vorsichtige nebelfeuchte Oberflächenreinigung		1
Entfernung von Flecken mit verdünnter Ammoniaklösung		
mechanische Entfernung von Flecken, Kittungen, Retuschen		
Malschichtfestigung mit Klucel		
11 1 1 2 1 1 1 2 D 1 1 1 1 1 1 1 1 1 1 1		
Holzhärtung durch Tränkung mit Paraloidlösung

Kittung des hölzernen Trägers, sonstige Maßnahmen am Träger		
Demontage / Remontage der Rahmung		2
Behandlung der Leinwand: Ablösen von der Brüstung, sicherer		
Transport, Reinigung, Risssicherung, ggf. Einsetzen von		
Leinwandintarsien, Doublierung mit BEVA auf vorbehandelter Leinwand		11 + Materialkosten
(vorgespannt, gebrüht, vorgeleimt), Rücktransport, Aufspannen		
Retuschen mit Acrylfarben einschließlich evtl. notwendiger		4.5
Kittungen/Grundierungen		1,5
ggf. Untersuchung und Erfassung der unter der Leinwand liegenden		
Brüstungsbemalung		8
Festigung der Malereireste		J
·gg		
Retusche / Neufassung Rahmung		2/2

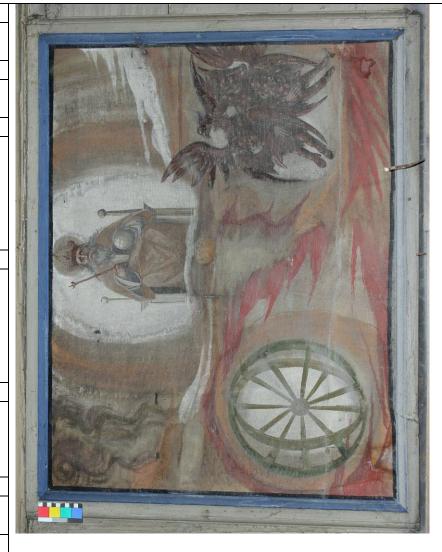
20 größere und kleinere Löcher und Risse

Zustand Malerei		
Oberfläche:		
verstaubt		
<u>Wasserflecken:</u>		
einzelne an unteren Ecken		
dunkle Ränder um Mandorla		
Lockerungen/Verluste / Abschürfungen / Kratzer:		
einzelne weiße Flecken		
Kittungen /Übermalungen/Retuschen:		
Mittungen / Obermalangen/Netuschen.		
Reinigungs- und Sicherungsmaßnahmen während der Erfassung		Datum
Staub und Schmutz abgesaugt		8.8.11
Maßnahmenkonzeption:		
notwendige Restaurierungsmaßnahmen	geschät	zter Aufwand in Stunden
trockene Oberflächenreinigung (Radieren mit Akapad, Saugen)		1
		'
vorsichtige nebelfeuchte Oberflächenreinigung		1
Entfernung von Flecken mit verdünnter Ammoniaklösung		
mechanische Entfernung von Flecken, Kittungen, Retuschen		
Malschichtfestigung mit Klucel		
Holzhärtung durch Tränkung mit Paraloidlösung		
Kittung des hölzernen Trägers, sonstige Maßnahmen am Träger		
Talicang des noizemen magers, sonsage mashannen am mager		
Demontage / Remontage der Rahmung		2

Behandlung der Leinwand: Ablösen von der Brüstung, sicherer		
Transport, Reinigung, Risssicherung, ggf. Einsetzen von		
Leinwandintarsien, Doublierung mit BEVA auf vorbehandelter Leinwand		11 + Materialkosten
(vorgespannt, gebrüht, vorgeleimt), Rücktransport, Aufspannen		
Retuschen mit Acrylfarben einschließlich evtl. notwendiger		2
Kittungen/Grundierungen		۷
ggf. Untersuchung und Erfassung der unter der Leinwand liegenden		
Brüstungsbemalung		8
Festigung der Malereireste		
Retusche / Neufassung Rahmung		2/2

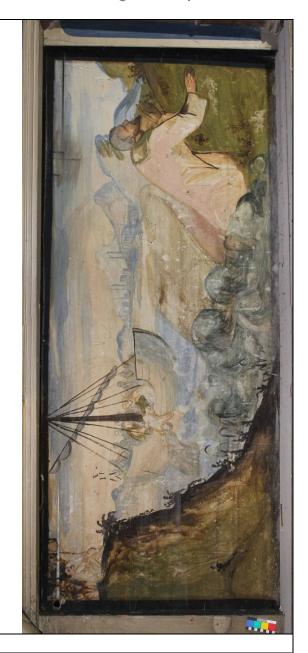
<u>Anobienfraßschäden</u>: im oberen Brett sehr viele Ausfluglöcher, mittlere Brettfuge einige , Löcher z.T. frisch ( Aktiv!) und Holzmehlauswürfe

rechts oben breit klaffender Riss

zu trockenes Klima, mangelnde Pflege, kein Schutz während der Bautätigkeiten, mutwillige Beschädigungen

einigungs- und Sicherungsmaßnahmen während der Erfassung Datum		
Staub und Schmutz abgesaugt	18.8.11	
Maßnahmenkonzeption:		
notwendige Restaurierungsmaßnahmen	geschätzter Aufwand in Stunden	
trockene Oberflächenreinigung (Radieren mit Akapad, Saugen)	2	
vorsichtige nebelfeuchte Oberflächenreinigung	2	
Entfernung von Flecken mit verdünnter Ammoniaklösung		
mechanische Entfernung von Flecken, Kittungen, Retuschen	2	
Malschichtfestigung mit Klucel		
Holzhärtung durch Tränkung mit Paraloidlösung		
Kittung des hölzernen Trägers, sonstige Maßnahmen am Holz	1	
Retuschen mit Acrylfarben einschließlich evtl. notwendiger Kittungen/Grundierungen	3	
Summe	10

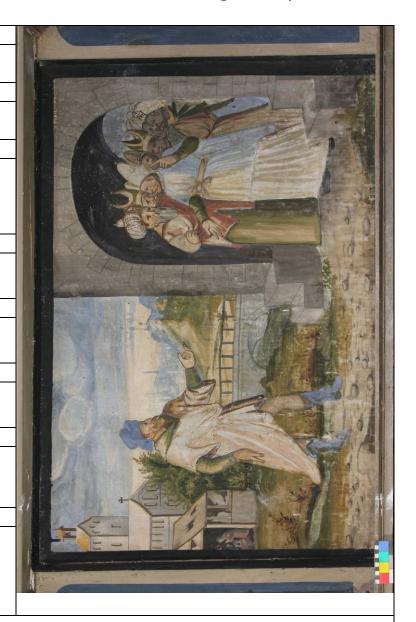
Anobienfraßschäden: Ausfluglöcher im Umfeld der 4 Brettfugen, einzelne Holzmehlauswürfe

Malschichtschäden: einzelne dachförmige Blasen mit frischen Verlusten

graue Farb- oder Putzspritzer, oben, mittig

Reinigungs- und Sicherungsmaßnahmen während der Erfassung	Datum	
Staub und Schmutz abgesaugt	10.8.11	
Maßnahmenkonzeption:		
notwendige Restaurierungsmaßnahmen	geschätzter Aufwand in Stunden	
trockene Oberflächenreinigung (Radieren mit Akapad, Saugen)	1	
vorsichtige nebelfeuchte Oberflächenreinigung		
Entfernung von Flecken mit verdünnter Ammoniaklösung		
mechanische Entfernung von Flecken, Kittungen, Retuschen	0,5	
Malschichtfestigung mit Klucel	1	
Holzhärtung durch Tränkung mit Paraloidlösung		
Kittung des hölzernen Trägers, sonstige Maßnahmen am Holz	0,5	
Retuschen mit Acrylfarben einschließlich evtl. notwendiger Kittungen/Grundierungen	6	
Summe	9

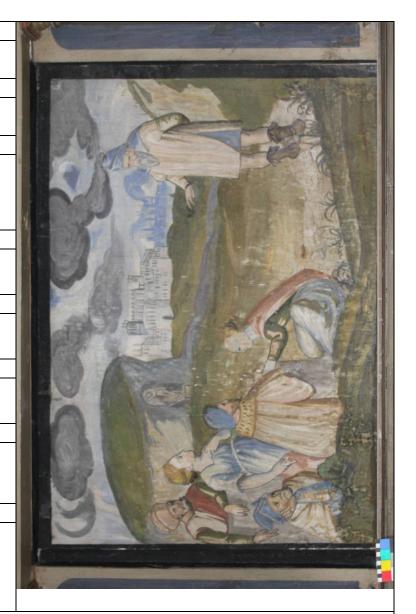
<u>Anobienfraßschäden</u>: Ausfluglöcher am Mittelbrett; rechts außen und im unteren Bereich, Holzmehl in linker unterer Ecke

<u>Malschichtschäden:</u> zahlreiche dachförmige Lockerungen mit frischen Verlusten in Bildmitte und rechts unten einzelne punktuelle Verluste und Lockerungen an braunen Schattierungen der gelblich weißen Gewänder Abschürfungen im unteren Bildbereich sowie über den Köpfen links

Reinigungs- und Sicherungsmaßnahmen während der Erfassung	Datum	
Staub und Schmutz abgesaugt	10.8.11	
Maßnahmenkonzeption:		
notwendige Restaurierungsmaßnahmen	geschätzter Aufwand in Stunden	
trockene Oberflächenreinigung (Radieren mit Akapad, Saugen)	1	
vorsichtige nebelfeuchte Oberflächenreinigung		
Entfernung von Flecken mit verdünnter Ammoniaklösung		
mechanische Entfernung von Flecken, Kittungen, Retuschen		
Malschichtfestigung mit Klucel	1	
Holzhärtung durch Tränkung mit Paraloidlösung		
Kittung des hölzernen Trägers, sonstige Maßnahmen am Holz	0,5	
Retuschen mit Acrylfarben einschließlich evtl. notwendiger Kittungen/Grundierungen	6	
Summe	8,5

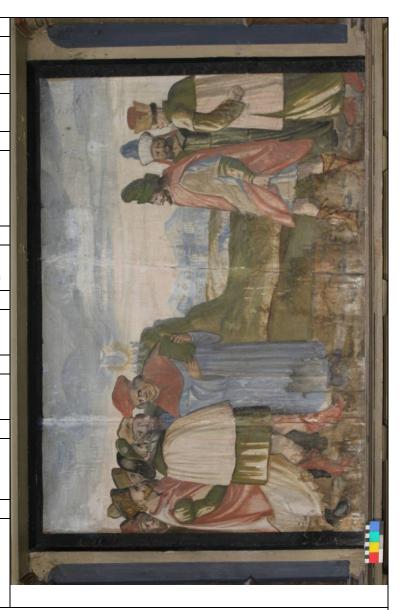
Anobienfraßschäden:wenige Ausfluglöcher an 4 Fugenbereichen, Holzmehlauswürfe in rechter unterer Ecke, gravierende Fraßschäden mit Ausbruch im Umfeld des Risses unten

1 Fuge und 1 Riss klaffend; Riss mit teilweise herausgefallener Kittung

linke Fuge mit bis zu 1,5 cm breiter originaler Ausspänung, Riss mit originaler Kittung

<u>Malschichtschäden:</u> etliche Lockerungen mit frischen Verlusten entlang der Ausspänung, im Umfeld des Risses und innerhalb der Wasserflecken

Retuschen im seitlichen Randstreifen mit dunklen Verfärbungen

Reinigungs- und Sicherungsmaßnahmen während der Erfassung	Datum
Staub und Schmutz abgesaugt	10.8.11
Maßnahmenkonzeption:	
notwendige Restaurierungsmaßnahmen	geschätzter Aufwand in Stunden
trockene Oberflächenreinigung (Radieren mit Akapad, Saugen)	1
vorsichtige nebelfeuchte Oberflächenreinigung	
Entfernung von Flecken mit verdünnter Ammoniaklösung	
mechanische Entfernung von Flecken, Kittungen, Retuschen	
Malschichtfestigung mit Klucel	1,5
Holzhärtung durch Tränkung mit Paraloidlösung	0,5
Kittung des hölzernen Trägers, sonstige Maßnahmen am Holz	1
Retuschen mit Acrylfarben einschließlich evtl. notwendiger Kittungen/Grundierungen	8
Summe	12

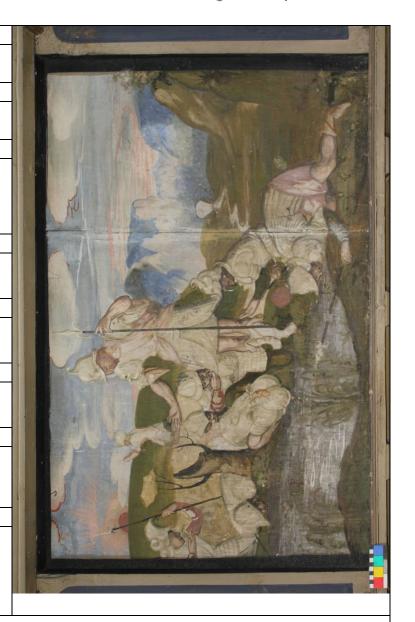
Anobienfraßschäden: wenige Ausfluglöcher entlang zweier Fugen in linker Bildhälfte und am linken Rand sowie entlang des unteren Randes, Holzmehl in rechter unterer Ecke,

mechanische Schäden: 2-fach ausgespänte Fuge leicht klaffend (3 mm), Ausspänung z.T. lose

Malschichtschäden: mehrere kleine Lockerungen mit kleinen Verlusten im gesamten Bildbercih

Ausspänung überkittet und großzügig übermalt (gut integriert)

linke obere Ecke mit übermalter Abschürfung

Schadensursachen	
zu trockenes Klima, mangelnde Pflege, kein Schutz während der Bau	tätigkeiten, mutwillige Beschädigungen
Reinigungs- und Sicherungsmaßnahmen während der Erfassung	Datum
Staub und Schmutz abgesaugt	10.8.11
Maßnahmenkonzeption:	
notwendige Restaurierungsmaßnahmen	geschätzter Aufwand in Stunden
trockene Oberflächenreinigung (Radieren mit Akapad, Saugen)	1
vorsichtige nebelfeuchte Oberflächenreinigung	
Entfernung von Flecken mit verdünnter Ammoniaklösung	
mechanische Entfernung von Flecken, Kittungen, Retuschen	
Malschichtfestigung mit Klucel	1
Holzhärtung durch Tränkung mit Paraloidlösung	
Kittung des hölzernen Trägers, sonstige Maßnahmen am Holz	3
Retuschen mit Acrylfarben einschließlich evtl. notwendiger Kittungen/Grundierungen	8
Summe	13

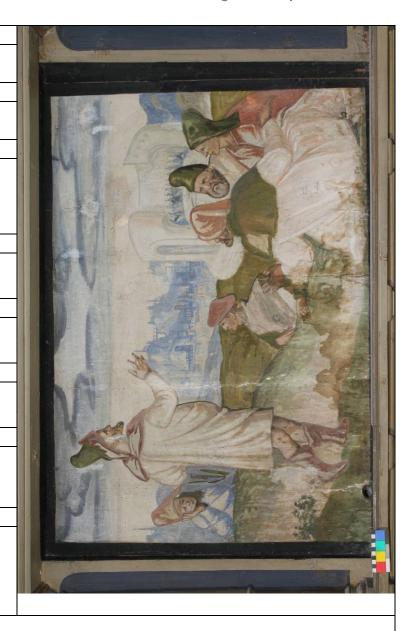
Anobienfraßschäden: etliche Ausfluglöcher in linker Bildhälfte und in der Mitte mechanische Schäden: Einlaufriss oben rechts (17 cm) mit gekittetem Ausbruch

tiefe Kratzer am linken Rand, 3 kleinere Absplitterungen, 2 korrodierte umgeschlagene Nagelspitzen, mehrere übermalte umgeschlagene Nagelspitzen, 1 vorstehender Nagel mit Absplitterung rechts, 1 locker sitzender Ast links, 1 herausgefallener Ast in linker unterer Ecke, 25 cm langer aufgerissener Riss mit Anobienfraßschäden unten mittig

<u>Malschichtschäden:</u> Wasserschadensbereiche stark blätternd Umfeld der Risskittung stark blätternd mit deutlichen Verlusten

Schadensursachen	
zu trockenes Klima, mangelnde Pflege, kein Schutz während der Bau	tätigkeiten, mutwillige Beschädigungen
Reinigungs- und Sicherungsmaßnahmen während der Erfassung	Datum
Staub und Schmutz abgesaugt	10.8.11
Maßnahmenkonzeption:	
notwendige Restaurierungsmaßnahmen	geschätzter Aufwand in Stunden
trockene Oberflächenreinigung (Radieren mit Akapad, Saugen)	1
vorsichtige nebelfeuchte Oberflächenreinigung	
Entfernung von Flecken mit verdünnter Ammoniaklösung	
mechanische Entfernung von Flecken, Kittungen, Retuschen	2
Malschichtfestigung mit Klucel	8
Holzhärtung durch Tränkung mit Paraloidlösung	1
Kittung des hölzernen Trägers, sonstige Maßnahmen am Holz	3,5
Retuschen mit Acrylfarben einschließlich evtl. notwendiger Kittungen/Grundierungen	12
Summe	27,5

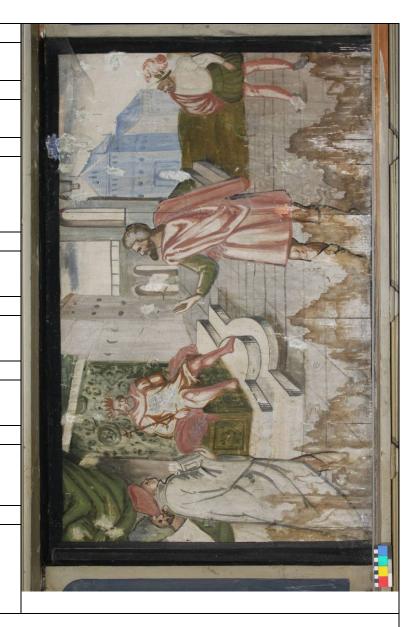
<u>Anobienfraßschäden</u>: zahlreiche Ausfluglöcher an Mittelfuge, wenige an 4 seitlichen Fugen, zahlreiche entlang des unteren Randes

mechanische Schäden: alle 6 Fugen von unten her bis in 25 cm Höhe offen, 3. Fuge v.re. auch von oben 40 cm lang offen

Malschichtschäden: Wasserschadensbereiche sehr stark blätternd mit zahlreichen Verlusten

Schadensursachen		
zu trockenes Klima, mangelnde Pflege, kein Schutz während der Bau	tätigkeiten, mutwillige Beschädigungen	
Reinigungs- und Sicherungsmaßnahmen während der Erfassung	Datum	
Staub und Schmutz abgesaugt	10.8.11	
Maßnahmenkonzeption:		
notwendige Restaurierungsmaßnahmen	geschätzter Aufwand in Stunden	
trockene Oberflächenreinigung (Radieren mit Akapad, Saugen)	1	
vorsichtige nebelfeuchte Oberflächenreinigung		
Entfernung von Flecken mit verdünnter Ammoniaklösung		
mechanische Entfernung von Flecken, Kittungen, Retuschen	8	
Malschichtfestigung mit Klucel	10	
Holzhärtung durch Tränkung mit Paraloidlösung	1	
Kittung des hölzernen Trägers, sonstige Maßnahmen am Holz	10	
Retuschen mit Acrylfarben einschließlich evtl. notwendiger Kittungen/Grundierungen	30	
Summe	60

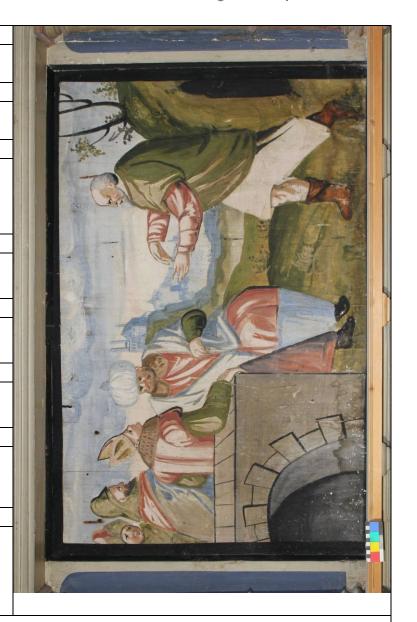
Anobienfraßschäden: wenige Ausfluglöcher mittig und rechts, etliche an linker Fuge

mechanische Schäden: 3 längliche Harzgallen im rechten Bildbereich

3 kleine Einlaufrisse von unten (10cm), 1 großer von oben links (40 cm)

Malschichtschäden: einzelne Lockerungen und Verluste entlang des unteren Bildrandes

Reinigungs- und Sicherungsmaßnahmen während der Erfassung	Datum	
Staub und Schmutz abgesaugt	10.8.11	
Maßnahmenkonzeption:		
notwendige Restaurierungsmaßnahmen	geschätzter Aufwand in Stunden	
trockene Oberflächenreinigung (Radieren mit Akapad, Saugen)	1	
vorsichtige nebelfeuchte Oberflächenreinigung		
Entfernung von Flecken mit verdünnter Ammoniaklösung		
mechanische Entfernung von Flecken, Kittungen, Retuschen		
Malschichtfestigung mit Klucel	0,5	
Holzhärtung durch Tränkung mit Paraloidlösung		
Kittung des hölzernen Trägers, sonstige Maßnahmen am Holz	3	
Retuschen mit Acrylfarben einschließlich evtl. notwendiger Kittungen/Grundierungen	4	
Summe	8,5

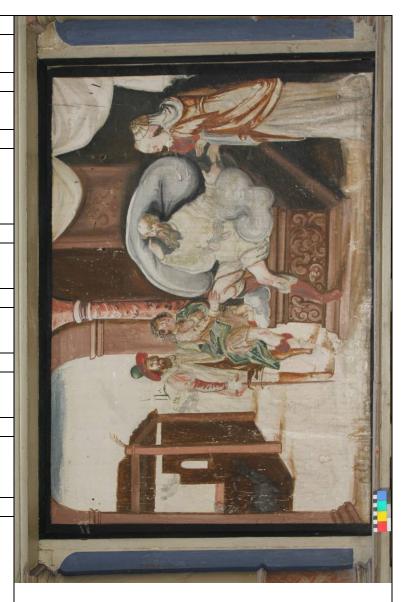
<u>Anobienfraßschäden</u>: einzelne Löcher rechts, mehrere mittig, viele links, dementsprechend auch Holzmehlauswürfe

mechanische Schäden: 2 Schmiedenägel an linker oberer Ecke mit Schäden durchs Einschlagen

<u>Malschichtschäden:</u> handgroße Bereiche mit dachförmigen Lockerungen am unteren Rand mittig und links punktuelle und linienförmge Abplatzungen in rotbraunen Partien

zahlreiche Kratzer und Abschürfungen

Ablösungen entlang der bräunlichen Schatten der Gewänder der beiden linken Personen Hintergrundlandschaft stark verblichen

Schadensursachen	
zu trockenes Klima, mangelnde Pflege, kein Schutz während der Bau	tätigkeiten, mutwillige Beschädigungen
Reinigungs- und Sicherungsmaßnahmen während der Erfassung	Datum
Staub und Schmutz abgesaugt	10.8.11
Maßnahmenkonzeption:	
notwendige Restaurierungsmaßnahmen	geschätzter Aufwand in Stunden
trockene Oberflächenreinigung (Radieren mit Akapad, Saugen)	1
vorsichtige nebelfeuchte Oberflächenreinigung	
Entfernung von Flecken mit verdünnter Ammoniaklösung	
mechanische Entfernung von Flecken, Kittungen, Retuschen	
Malschichtfestigung mit Klucel	3
Holzhärtung durch Tränkung mit Paraloidlösung	
Kittung des hölzernen Trägers, sonstige Maßnahmen am Holz	3
Retuschen mit Acrylfarben einschließlich evtl. notwendiger Kittungen/Grundierungen	4
Summe	11

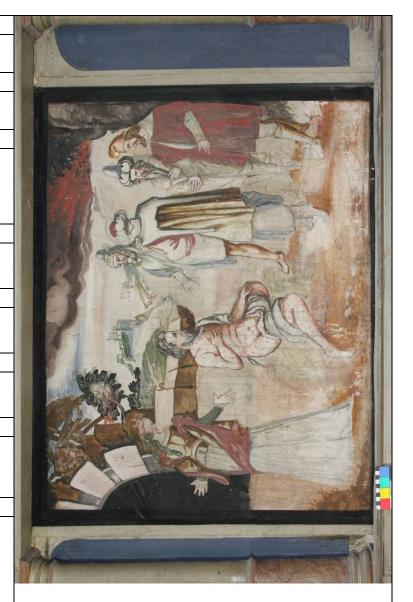
mechanische Schäden: Trocknungsrisse oben links

<u>Malschichtschäden:</u> mehrere dachförmige Lockerungen mit wenigen Verlusten entlang des unteren Randes dunkelgraue Abriebflecken unten mittig

kleine punktuelle Abplatzungen in dunkelbraunen Gewandschattierungen

Reinigungs- und Sicherungsmaßnahmen während der Erfassung	Datum	
Staub und Schmutz abgesaugt	10.8.11	
Maßnahmenkonzeption:		
notwendige Restaurierungsmaßnahmen	geschätzter Aufwand in Stunden	
trockene Oberflächenreinigung (Radieren mit Akapad, Saugen)	1	
vorsichtige nebelfeuchte Oberflächenreinigung		
Entfernung von Flecken mit verdünnter Ammoniaklösung		
mechanische Entfernung von Flecken, Kittungen, Retuschen	1	
Malschichtfestigung mit Klucel	0,5	
Holzhärtung durch Tränkung mit Paraloidlösung		
Kittung des hölzernen Trägers, sonstige Maßnahmen am Holz	0,5	
Retuschen mit Acrylfarben einschließlich evtl. notwendiger Kittungen/Grundierungen	3	
Summe	6

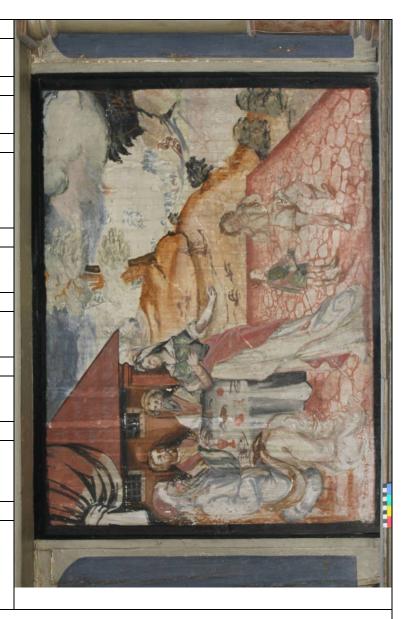
<u>Anobienfraßschäden</u>: einzelne Löcher rechts, mehrere mittig, viele links, dementsprechend auch Holzmehlauswürfe

mechanische Schäden: 2 Schmiedenägel an linker oberer Ecke mit Schäden durchs Einschlagen

Hintergrund stark verblichen

Reinigungs- und Sicherungsmaßnahmen während der Erfassung	Datum	
Staub und Schmutz abgesaugt	10.8.11	
Maßnahmenkonzeption:		
notwendige Restaurierungsmaßnahmen	geschätzter Aufwand in Stunden	
trockene Oberflächenreinigung (Radieren mit Akapad, Saugen)	4	
vorsichtige nebelfeuchte Oberflächenreinigung		
Entfernung von Flecken mit verdünnter Ammoniaklösung		
mechanische Entfernung von Flecken, Kittungen, Retuschen		
Malschichtfestigung mit Klucel	4	
Holzhärtung durch Tränkung mit Paraloidlösung		
Kittung des hölzernen Trägers, sonstige Maßnahmen am Holz		
Retuschen mit Acrylfarben einschließlich evtl. notwendiger Kittungen/Grundierungen	16	
Summe	24
