Arnstadt Oberkirche, Adelsstand - Restaurierung der Gemälde

Obere Brüstung, Holztafelbild Nr. 6 (v.l.n.r.)

Darstellung: „**Abrahams Begräbnis**“ (AT 1. Mose 25,1-10)

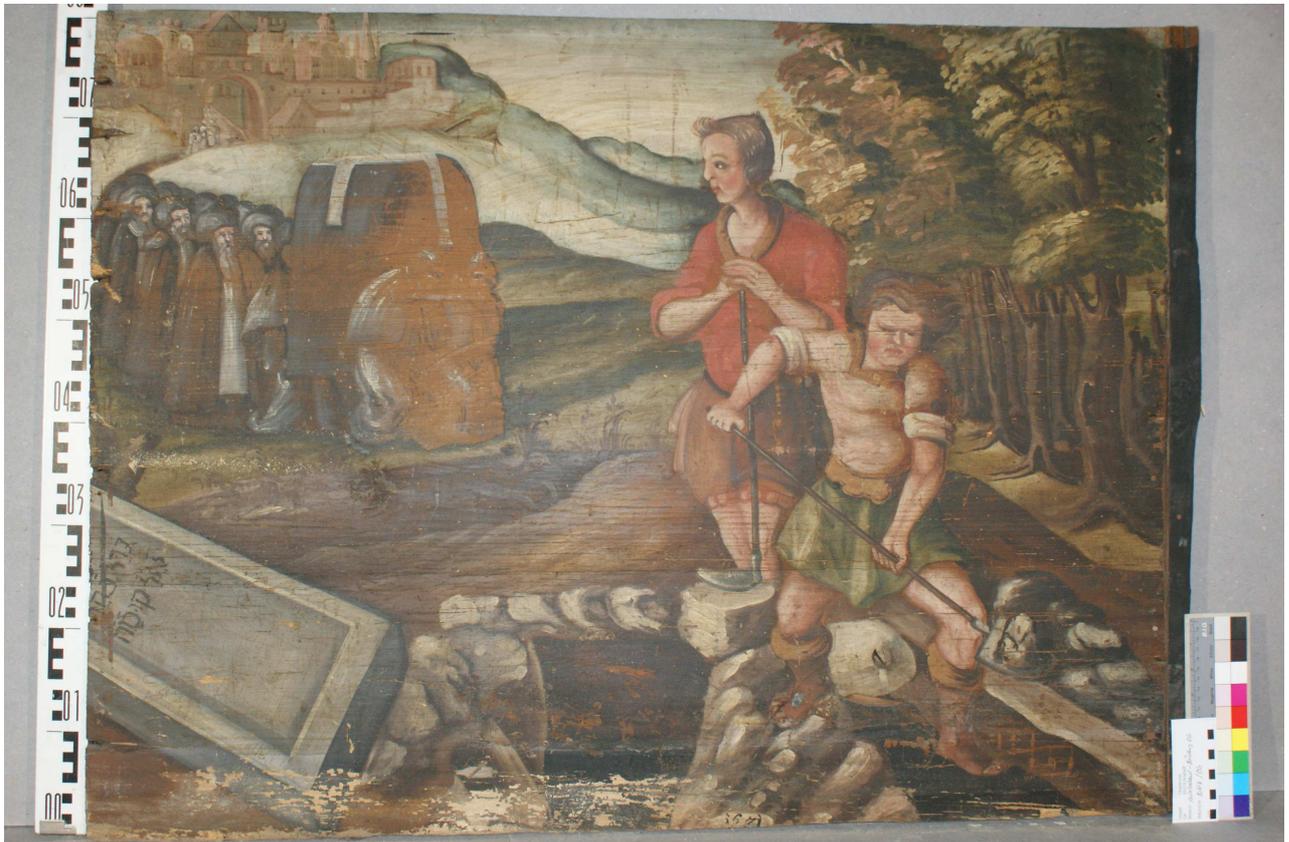
Zustand / Schäden:

Die Schäden sind alters- und klimabedingt, sowie von starrer Befestigung der Holztafel (Nagelung) in der Standkonstruktion herrührend. Die gesamte Oberfläche ist stark verschmutzt.

- Trägerschäden Holztafel: eine geöffnete Brettfuge, leichte Schwundrisse, teils Schwächung der Holzsubstanz durch zurückliegenden Anobienbefall, Beschädigungen durch ältere Nagelungen, partielle Ausbrüche der Holzsubstanz an seitlichen Rändern (Nagelung)
- Malschichtschäden: Lockerungen und infolge partielle Verluste, v.a. unterer Bildrand und oben links, Ausbleichung bestimmter Farben, Farbauflagerungen (sek. Rahmenanstrich), Kratzer
- Firnischäden: Verbräunung, Fleckenbildung, inhomogener Glanz, tlw. Krepierung

Notwendige Maßnahmen:

- Festigung gelockerter Malschichten
- Oberflächenreinigung einschl. Rückseite (keine Freilegungen überfasster Bereiche)
- rückseitiger Verschluss geöffneter Fugen/ Risse im Holz (keine Ausspanungen)
- Schließen / Auskitzen von Nagellöchern und Holzausbrüchen
- Rostschutzbehandlung der Nagelungen
- Firnisabnahme bzw. -dünnung
- Aufgrundieren von Fassungsfehlstellen
- Farbretusche von Malereifehlstellen als Totalretusche
- neuer Firnisauftrag
- Dokumentation
