Arnstadt Oberkirche, Adelsstand - Restaurierung der Gemälde

Untere Brüstung, Leinwandbild Nr. 1 (v.l.n.r.)

Darstellung: „Die fünf klugen Jungfrauen“ (NT Matthäus Kap.25)

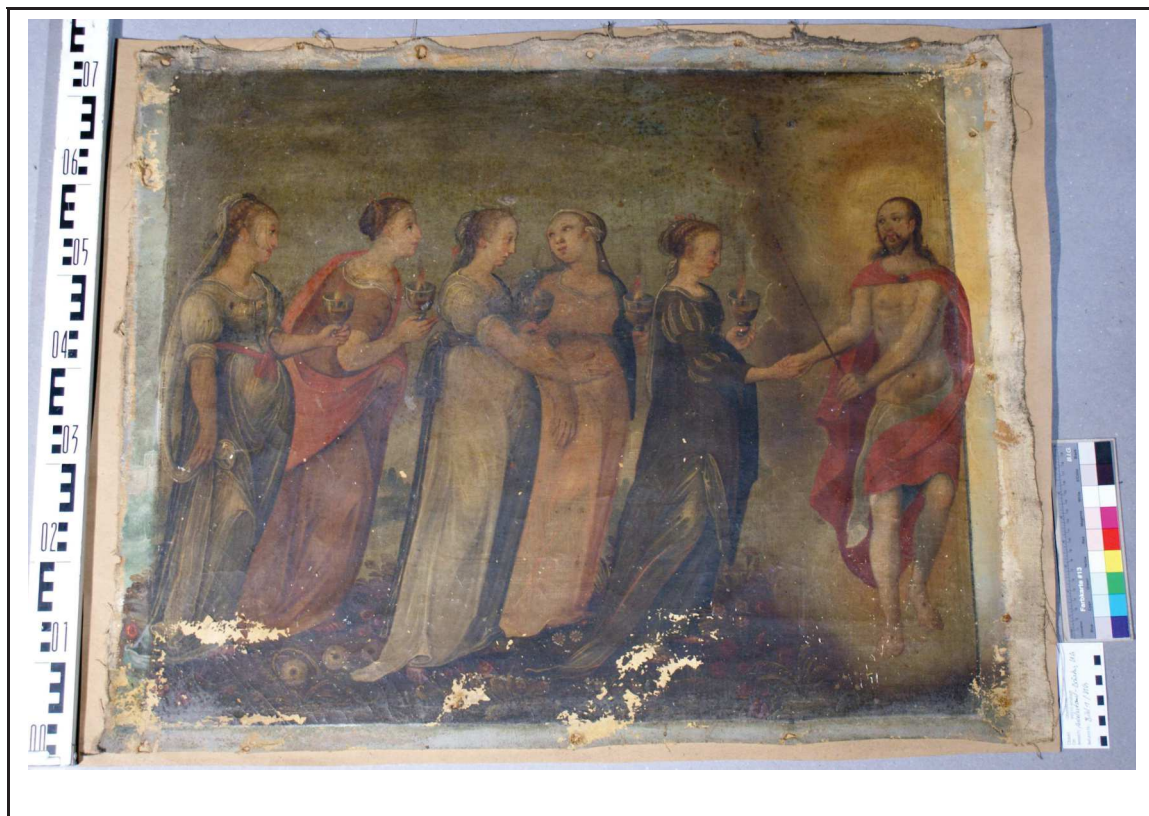
Die Schäden sind alters- und klimabedingt, sowie von ungünstiger Befestigung (Nagelung) auf hölzerner Brüstungstafel herrührend.

- Leinwandbild aktuell von Brüstungstafel abgespannt (entnagelt) im Kunstgutdepot eingelagert
- Leinwandschäden: Deformationen / Ausbeulungen im unteren Gemäldebereich, an Rändern Risse, geweitete Nagelungslöcher, Rostspuren
- Malschichtschäden: akute Lockerungen und infolge stellenweise Verluste va. im unteren Bildbereich, Ausbleichung bestimmter Farben, Farbauflagerungen
- Firnischäden: Verbräunung, Fleckenbildung, tlw. Krepierung

- Festigung gelockerter Malschichten
- Oberflächenreinigung einschl. Rückseite
- Firnisabnahme bzw. -dünnung
- Behebung der Leinwanddeformationen
- Stabilisierung der geschädigten Randbereiche als Spannkanten durch Anränderungen
- Kittung von Malschichtfehlstellen
- Wiederaufspannen alternativ auf neuen Spannrahmen in Größe des Brüstungsfeldes
- Farbbretusche von Malereifehlstellen als Totalretusche
- neuer Firnisauftrag
- Dokumentation
