Arnstadt Oberkirche, Adelsstand - Restaurierung der Gemälde

Untere Brüstung, Leinwandbild Nr. 2 (v.l.n.r.)

Darstellung: „Die fünf törichten Jungfrauen“ (NT Matthäus Kap.25)
Datierung: 1590 / 17. Jh.
Autor: unbekannt
Maße: 76 x 91 cm

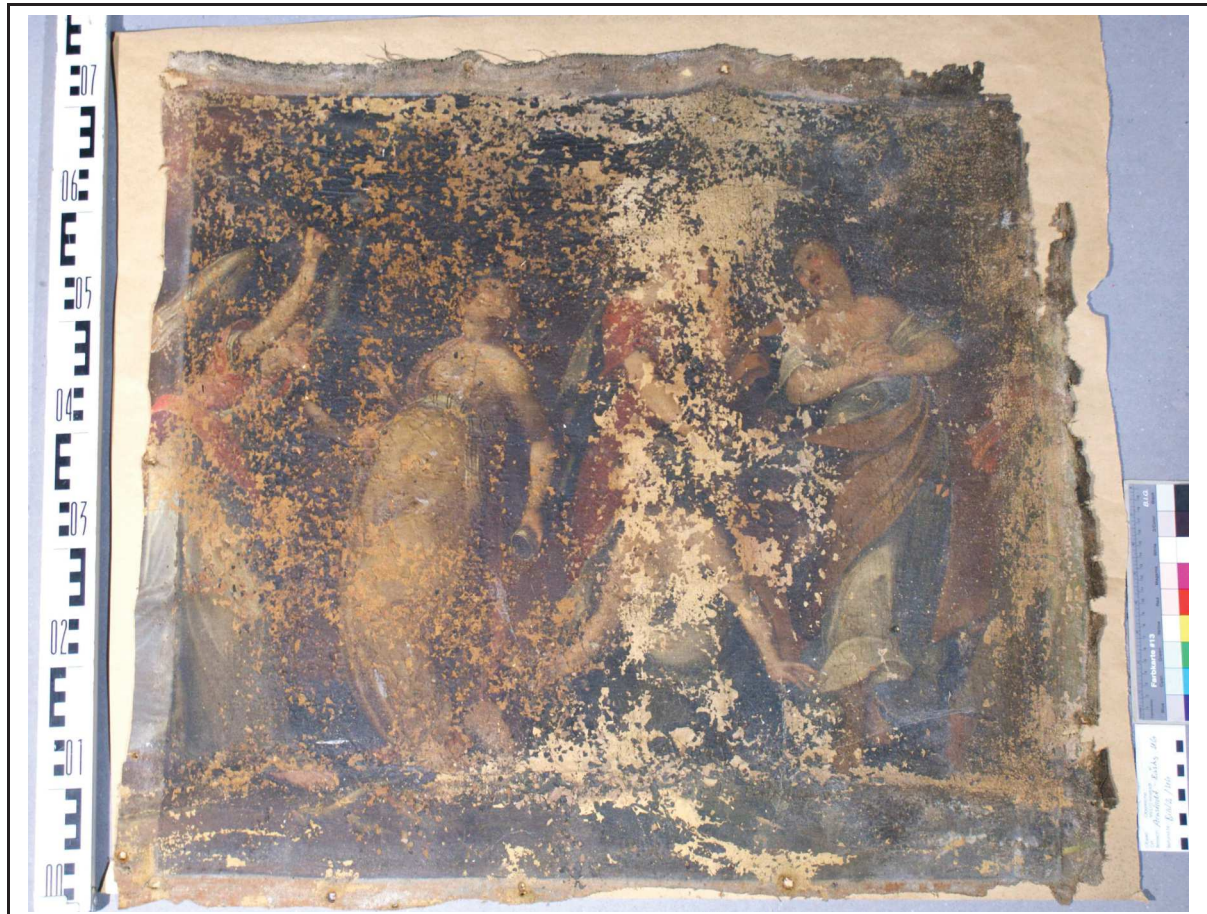
Die Schäden sind alters- und klimabedingt, sowie von ungünstiger Befestigung (Nagelung) auf hölzerner Brüstungstafel herrührend. Die gesamte Oberfläche ist stark verschmutzt.

- Leinwandbild aktuell von Brüstungstafel abgespannt (entnagelt) im Kunstgutdepot eingelagert
- Leinwandschäden: rechte Spannkante stark beschädigt, im oberen Teil verlustig, Deformationen / Ausbeulungen im unteren Gemäldebereich, an Rändern Risse, geweitete Nagelungslöcher, Rostspuren
- Malschichtschäden: **akute** Lockerungen und infolge stellenweise Verluste va. im unteren Bildbereich, lose aufliegende Malschichtschollen, Farbausbleichung, Farbauflagerungen
- Firnissschäden: Verbräunung, Fleckenbildung, tw. Krepierung

- Festigung gelockerter Malschichten, mgl. Zuordnung lose aufliegender Malschichtschollen
- Oberflächenreinigung einschl. Rückseite
- Firnisabnahme bzw. -dünnung
- Behebung der Leinwanddeformationen
- Stabilisierung der geschädigten Randbereiche als Spannkanten durch Anränderungen
- Kittung von Malschichtfehlstellen
- Wiederaufspannen alternativ auf neuen Spannrahmen in Größe des Brüstungsfeldes
- Farbreusche von Malereifehlstellen als Totalretusche / Neutralretusche
- neuer Firnisauftrag
- Dokumentation
