Arnstadt Oberkirche, Adelsstand - Restaurierung der Gemälde

Untere Brüstung, Leinwandbild Nr. 10 (v.l.n.r.)

Darstellung: „Die Werke der Barmherzigkeit – die Toten begraben“ (NT Matthäus Kap.25)

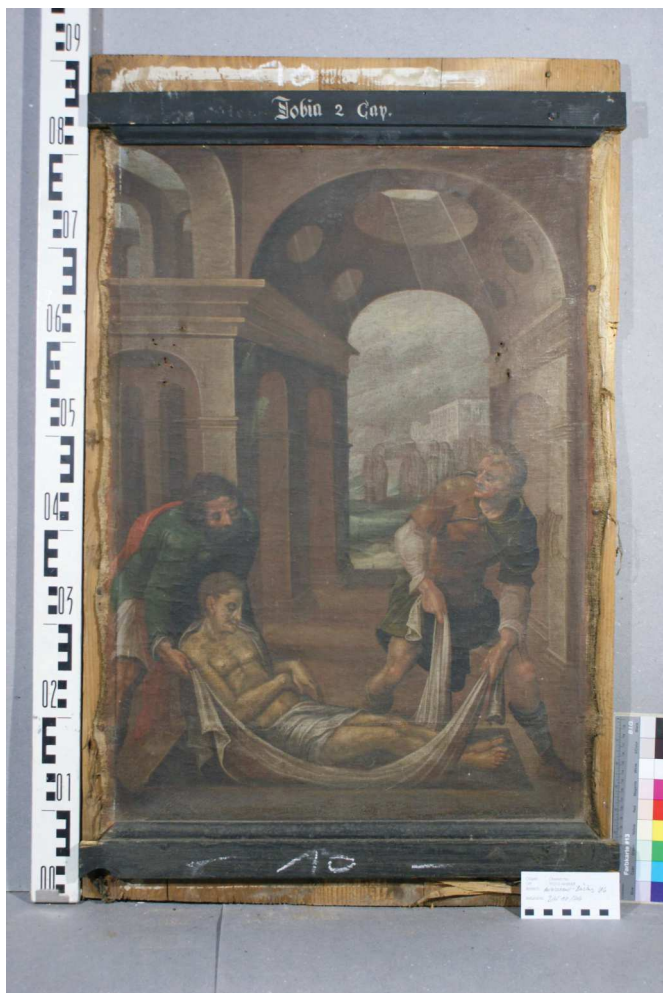
Die Schäden sind alters- und klimabedingt, sowie von ungünstiger Befestigung (Nagelung) auf hölzerner Brüstungstafel herrührend.

- Leinwandbild noch auf Brüstungstafel genagelt, aktuell im Kunstgutdepot eingelagert
- Leinwandschäden: leichte Deformation, geweitete Nagelungslöcher, Rostspuren, in oberer Bildhälfte diverse kleine Löcher
- Malschichtschäden: stellenweise Lockerungen und infolge partielle Verluste im Bereich der Löcher und Nagelungen (Bildrand), Ausbleichung bestimmter Farben, Farbauflagerungen
- Firnischäden: Verbräunung, Fleckenbildung, tlw. Krepierung, weiße Auflagerungen

- Festigung gelockerter Malschichten
- Entnagelung vom hölzernen Bildträger
- Oberflächenreinigung einschl. Rückseite
- Firnisabnahme bzw. -dünnung
- Behebung der Leinwanddeformationen
- Schließen der Löcher (Fadenverschweißung bzw. Aussetzung mit Leinwand)
- Stabilisierung der geschädigten Randbereiche als Spannkanten durch Anränderungen
- Kittung von Malschichtfehlstellen
- Wiederaufspannen alternativ auf neuen Spannrahmen in Größe des Brüstungsfeldes
- Farbretusche von Malereifehlstellen als Totalretusche
- neuer Firnisauftrag
- Dokumentation
