**GEMÄLDE SB 14: SALOMONS URTEIL**

Bildbezeichnung, Zustandserfassung und Erstellung der Maßnahmekonzeption nach Vorgaben von Diplom-Restauratorin Chr. Machate, Erfurt, 2012

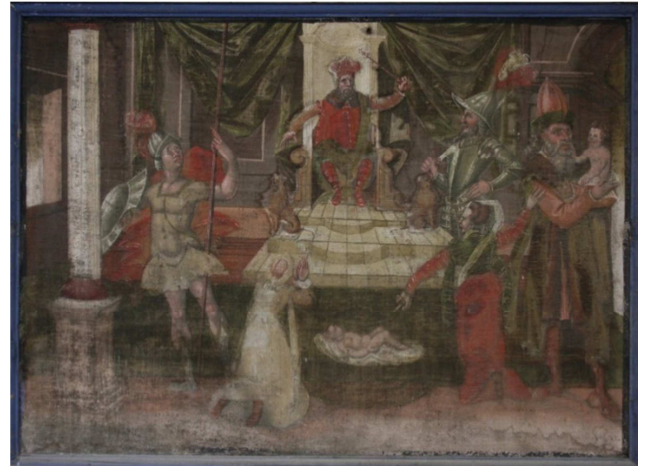
- Oberfläche stark verschmutzt mit Staubauflagerungen
- Oberfläche/ Malschicht mechanisch beansprucht, untere Partie stark berieben, am rechten unteren Rand Umriss der Löwen dunkel gerändert, vertikale Ränder an linker und rechter oberer Ecke, freiliegende Leinwandoberfläche dunkel verschmutzt, fleckig
- 1 Loch

Position/ Leistung	Einheit	Menge	Gesamtpreis
<b>1.1 Bearbeitung Gemälde</b>			
<ul style="list-style-type: none"> <li>- Reinigung der Oberfläche, Abnahme von Flecken, alten Kittungen und Retuschen</li> <li>- Malschichtfestigung (mit Klucel in Alkohol)</li> <li>- Behandlung der Leinwand - Planieren der Leinwand, Schließen von Löchern und Rissen, Ergänzen der Fehlstellen, Doublieren der Leinwand</li> <li>- Kittung/ Grundierung und Retusche der Malschicht</li> <li>- Rückführung/ Einbau der restaurierten Gemälde an der Empore, Montage der Rahmenleisten</li> <li>- Dokumentation des Vorzustandes sowie der erfolgten Maßnahmen in 3-facher Ausfertigung mit Fotoabzügen und Foto-CD</li> </ul>	pauschal	1	1 140,00 €
<b>1.2 Nebenleistungen</b>			
<u>Leinwandgemälde:</u> <ul style="list-style-type: none"> <li>- Abnahme der Leinwandbildes sowie der Rahmenleisten</li> <li>- Ergänzen (Tischler) und Neufassen der zugehörigen Rahmenleisten</li> <li>- Materialkosten zur Bearbeitung</li> </ul> <u>Emporenbrüstung:</u> <ul style="list-style-type: none"> <li>- Reinigung der Oberflächen, Festigung der Fassung, Entfernung von Nägeln, Schrauben etc., Ergänzen/Ausspänen von Fugen und Rissen, Kittung von Löchern und Beschädigungen</li> <li>- Schriftliche und fotografische Erfassung der Befunde an den Brüstungsfeldern nach dem Ausbau der Leinwandgemälde</li> </ul> Gerüststellung	pauschal	1	680,00 €
