# KATALOG DER GEMÄLDE

an den
Brüstungen
der Südempore

# SÜDEMPORE - GEMÄLDE

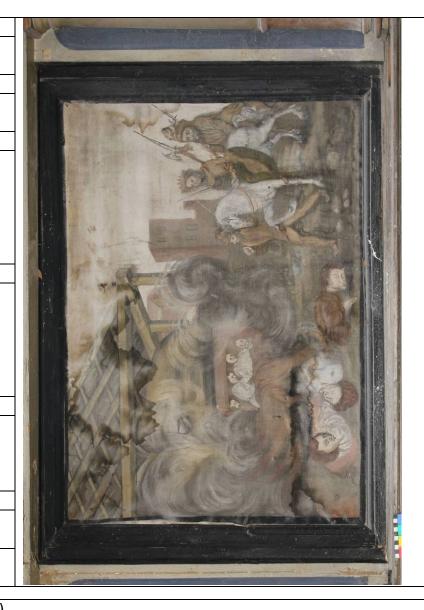
Anobienfraßschäden: Rahmung rechts und links unten mit Ausfluglöchern und Holzmehl Rahmung mit zahlreichen Löchern, untere Gehrungen offen, Absplitterung an unterer Leiste

Leinwand sehr wellig und links aus der Rahmung gerutscht ca. 20 größere und kleinere Löcher und Risse, teilweise ausgefasert 1 großer Triangelriss

Demontage / Remontage der Rahmung	2
Behandlung der Leinwand: Ablösen von der Brüstung, sicherer Transport, Reinigung, Risssicherung, ggf. Einsetzen von Leinwandintarsien, Doublierung mit BEVA auf vorbehandelter Leinwand (vorgespannt, gebrüht, vorgeleimt), Rücktransport, Aufspannen	11 + Materialkosten
Retuschen mit Acrylfarben einschließlich evtl. notwendiger Kittungen/Grundierungen	12
ggf. Untersuchung und Erfassung der unter der Leinwand liegenden Brüstungsbemalung Festigung der Malereireste	
Summe	33

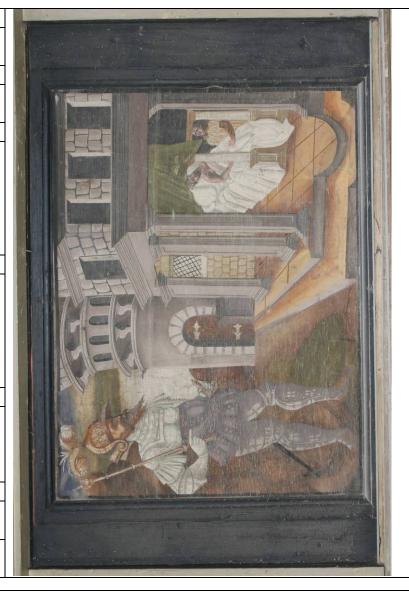
3 übermalte genähte Leinwandschäden

Anobienfraßschäden: Füllungsbretter stark befallen, frische Auswürfe, frische Löcher

Γ <del>-</del>				
Zustand Leinwand				
12 Löcher bzw. Risse				
Leinwand im oberen Bereich leicht wellig				
Zustand Malerei				
Oberfläche: stark verstaubt				
mehrere Schmutz- und Farbspritzer				
Wasserflecken:				
<u>nassemente</u>				
Lockerungen/Verluste / Abschürfungen / Kratzer:				
einzelne kleine Schürfspuren				
Kittungen /Übermalungen/Retuschen:				
<u>Millungen / Obermalungen/ Neluschen.</u>				
Reinigungs- und Sicherungsmaßnahmen während der Erfassung	Datum			
Staub und Schmutz abgesaugt	10.8.11			
Staub und Schillutz abgesaugt	10.6.11			
Maßnahmenkonzeption:				
notwendige Restaurierungsmaßnahmen	geschätzter Aufwand in Stunden			
trockene Oberflächenreinigung (Radieren mit Akapad, Saugen)	geschatzter Aufwahld in Stunden			
trockene obernachenieningung (nauferen init Akapau, Saugen)	1			
vorsichtige nebelfeuchte Oberflächenreinigung	1			
	'			
Entfernung von Flecken mit verdünnter Ammoniaklösung

mechanische Entfernung von Flecken, Kittungen, Retuschen				
Malschichtfestigung mit Klucel				
Holzhärtung durch Tränkung mit Paraloidlösung				
Tioiznatung durch Trankung lint Faraloldiosung	1			
Kittung des hölzernen Trägers, sonstige Maßnahmen am Träger				
Demontage / Remontage der Rahmung	2			
Behandlung der Leinwand: Ablösen von der Brüstung, sicherer				
Transport, Reinigung, Risssicherung, ggf. Einsetzen von				
Leinwandintarsien, Doublierung mit BEVA auf vorbehandelter Leinwand	11 + Materialkosten			
(vorgespannt, gebrüht, vorgeleimt), Rücktransport, Aufspannen				
Retuschen mit Acrylfarben einschließlich evtl. notwendiger	0			
Kittungen/Grundierungen	8			
ggf. Untersuchung und Erfassung der unter der Leinwand liegenden				
Brustungsbemalung				
Brüstungsbemalung Festigung der Malereireste				
Festigung der Malereireste				
	24

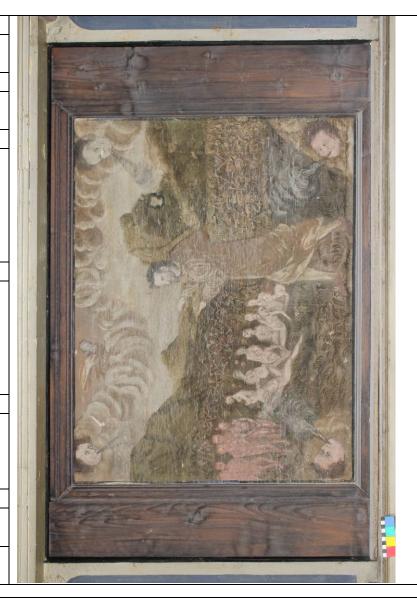
Anobienfraßschäden: untere Deckleiste stark zerfressen, frische Auswürfe

mechanische Entfernung von Flecken, Kittungen, Retuschen	1	
Malschichtfestigung mit Klucel		
Holzhärtung durch Tränkung mit Paraloidlösung		
Kittung des hölzernen Trägers, sonstige Maßnahmen am Träger		
Demontage / Remontage der Rahmung	3	
Behandlung der Leinwand: Ablösen von der Brüstung, sicherer		
Transport, Reinigung, Risssicherung, ggf. Einsetzen von	24 + Materialkosten	
Leinwandintarsien, Doublierung mit BEVA auf vorbehandelter Leinwand	(Pappe entfernen)	
(vorgespannt, gebrüht, vorgeleimt), Rücktransport, Aufspannen	(i appe chacine)	
Retuschen mit Acrylfarben einschließlich evtl. notwendiger		
Kittungen/Grundierungen	12	
ggf. Untersuchung und Erfassung der unter der Leinwand liegenden		
Brüstungsbemalung		
Festigung der Malereireste		
Summe	42
