## Arnstadt Oberkirche, Adelsstand - Restaurierung der Gemälde

### **Untere Brüstung, Leinwandbild Nr. 5 (v.l.n.r.)**

Darstellung: „**Die Werke der Barmherzigkeit – die Hungrigen speisen**“ (NT Matthäus Kap.25)

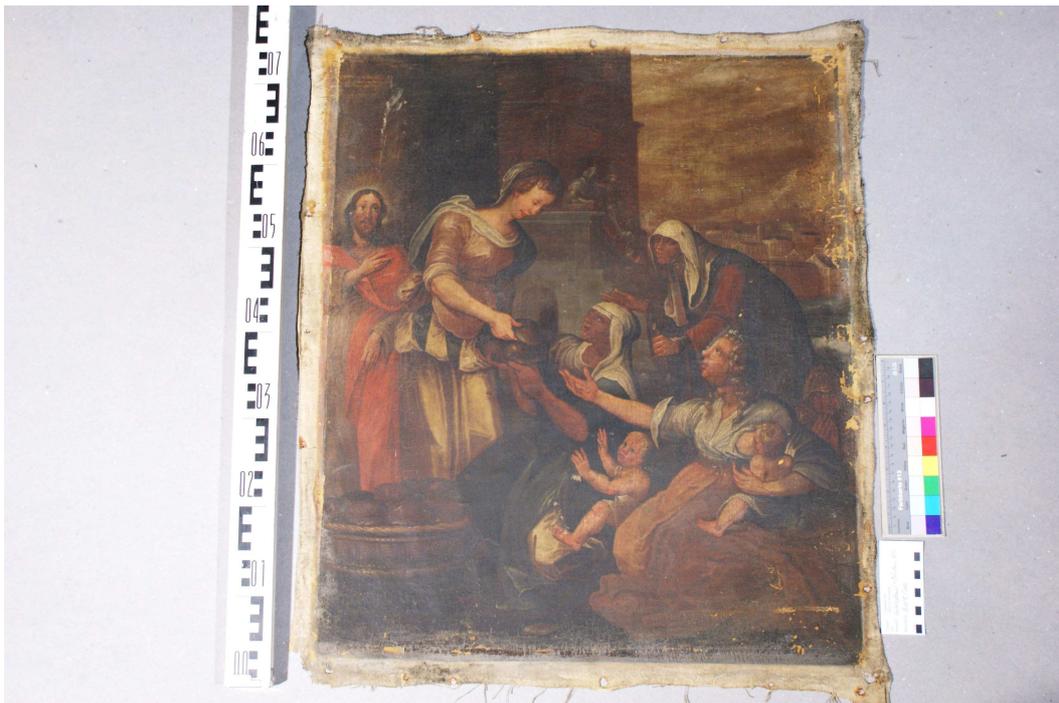
Die Schäden sind alters- und klimabedingt, sowie von ungünstiger Befestigung (Nagelung) auf hölzerner Brüstungstafel herrührend.

- Leinwandbild aktuell von Brüstungstafel abgespannt (entnagelt) im Kunstgutdepot eingelagert
- Leinwandschäden: leichte Deformationen / Ausbeulungen im unteren Gemäldebereich, an Rändern Risse, geweitete Nagelungslöcher, Rostspuren
- Malschichtschäden: akute Lockerungen und infolge stellenweise partielle Verluste, Ausbleichung bestimmter Farben, Farbauflagerungen
- Firnissschäden: Verbräunung, Fleckenbildung, tlw. Krepierung

- Festigung gelockerter Malschichten
- Oberflächenreinigung einschl. Rückseite
- Firnisabnahme bzw. -dünnung
- Behebung der Leinwanddeformationen
- Stabilisierung der geschädigten Randbereiche als Spannkanten durch Anränderungen
- Kittung von Malschichtfehlstellen
- Wiederaufspannen alternativ auf neuen Spannrahmen in Größe des Brüstungsfeldes
- Farbretusche von Malereifehlstellen als Totalretusche
- neuer Firnisauftrag
- Dokumentation
